*...dalle cantine.*

(Badia S.Maria della Neve, Torrechiarà)

Questi i pensieri che mi attraversavano la mente durante i vari sopralluoghi fatti nelle cantine della Badia di Torrechiarà, finalizzati alla proposta di recupero e valorizzazione museale di questi spazi molto suggestivi e parzialmente degradati.

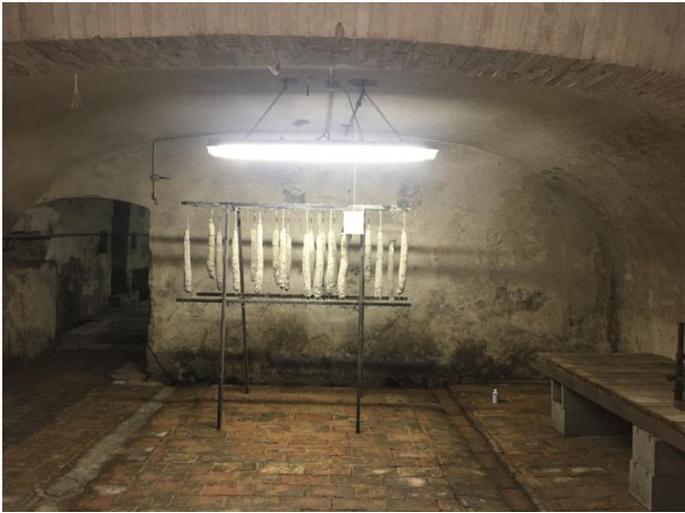
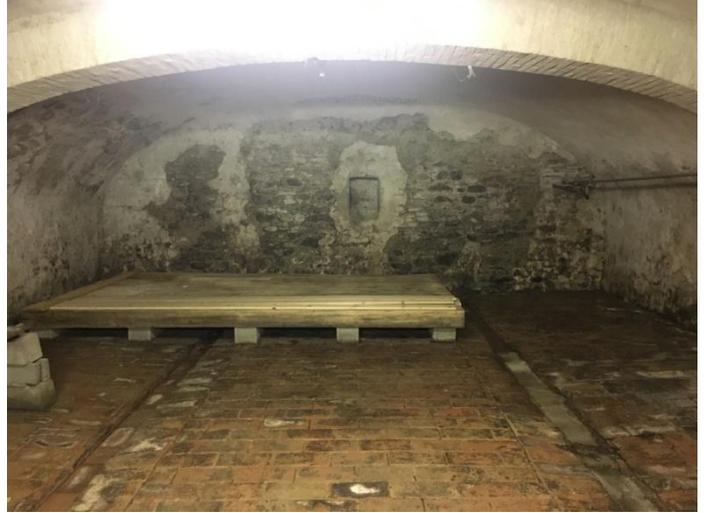
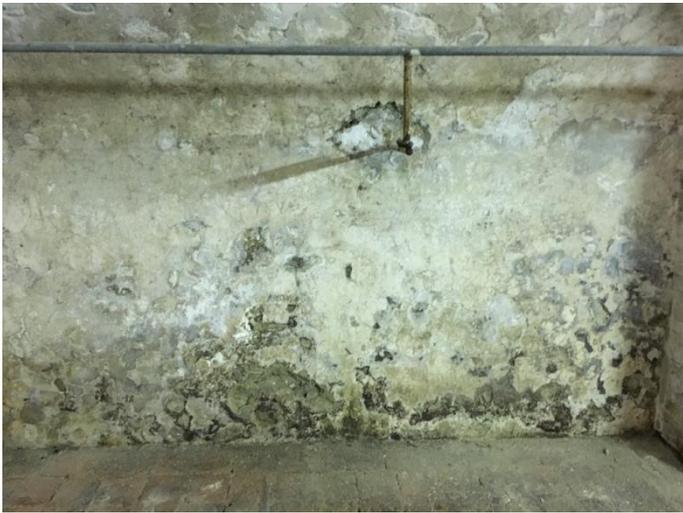
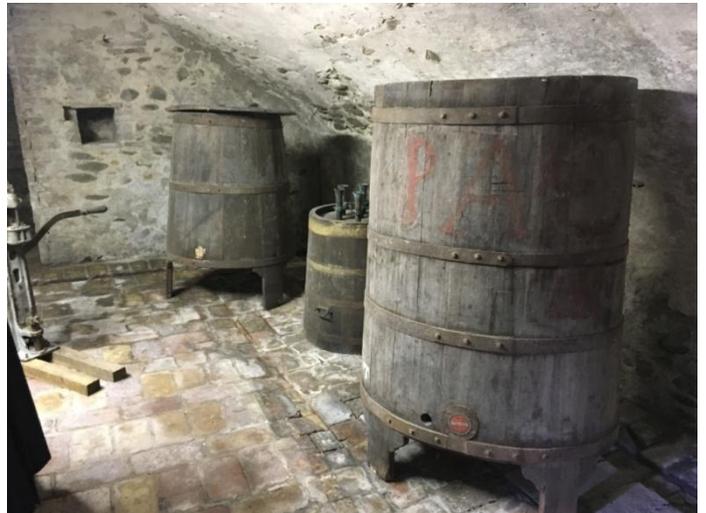
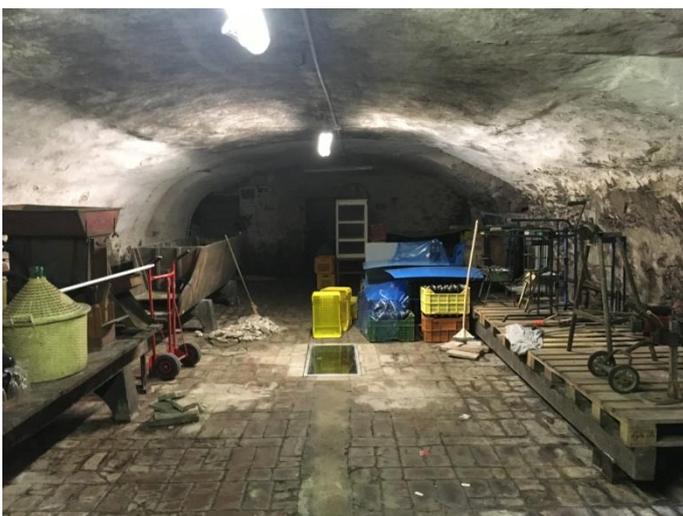
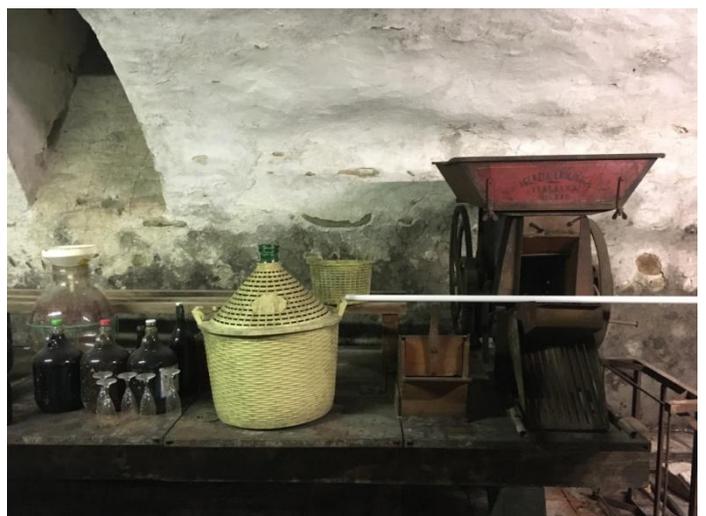
Oltre alla disordinata presenza di oggetti, principalmente legati alla produzione di vino, aceto, miele e altre produzioni orticole, la cosa che più caratterizzava lo stato di degrado erano alcuni piccoli interventi che avevano modificato l'assetto originario di questi luoghi, ed in particolare la formazione di lacune negli intonaci dovute all'umidità e la presenza di parti di pavimentazioni in cemento in sostituzione di piastrelle di cotto, deteriorate dall'uso o per passaggio di tubazioni.

*Le Cantine della Badia prima dei lavori...*

L'intervento di recupero, mediante una leggera spazzolatura per eliminare le parti staccate dell'intonaco con la conseguente integrazione, e la rimozione delle parti di pavimentazione in cemento con il posizionamento di piastrelle in cotto di recupero, con le stesse caratteristiche e dimensioni di quello esistente, tende a riportare questi spazi alla loro condizione originaria, senza manomissioni o modifiche incongrue.

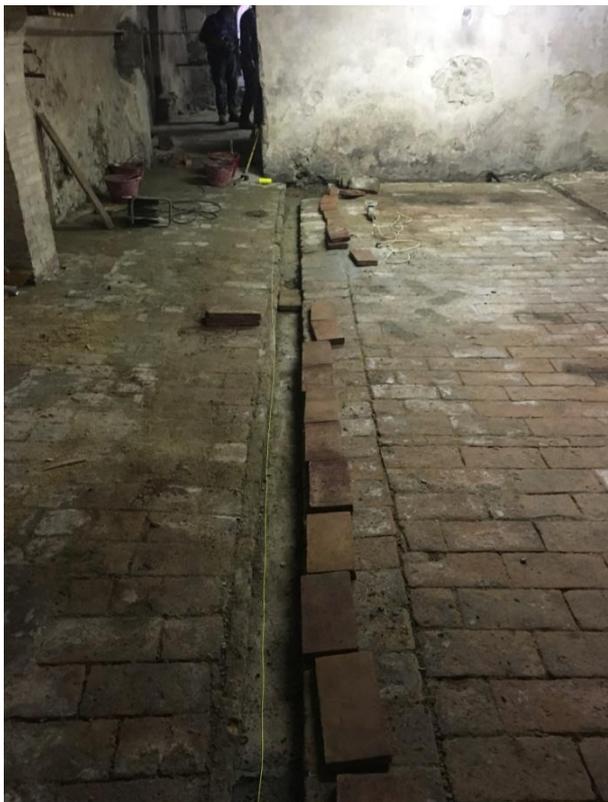
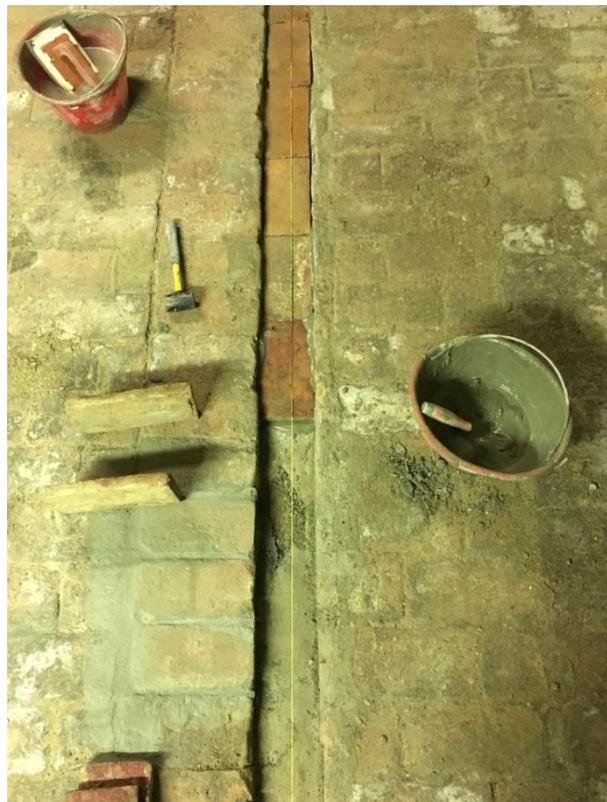
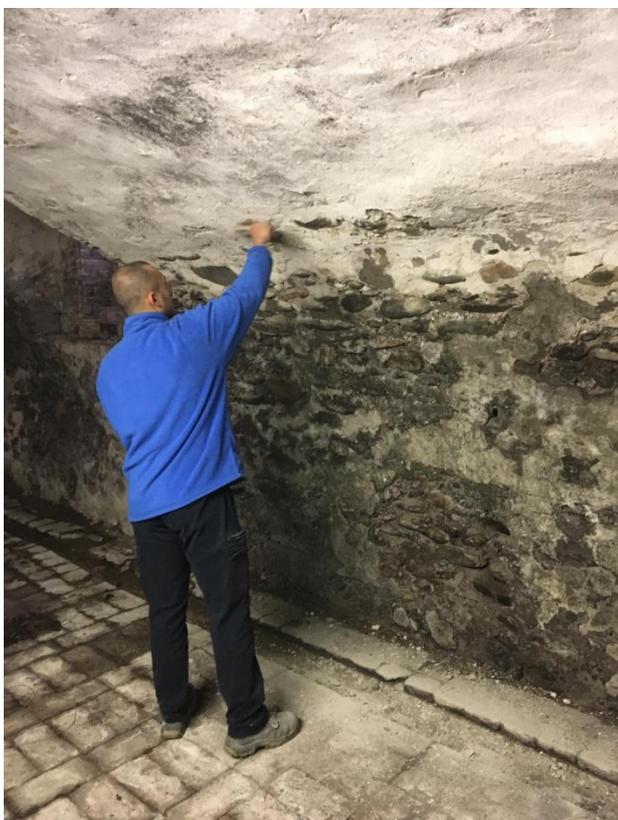
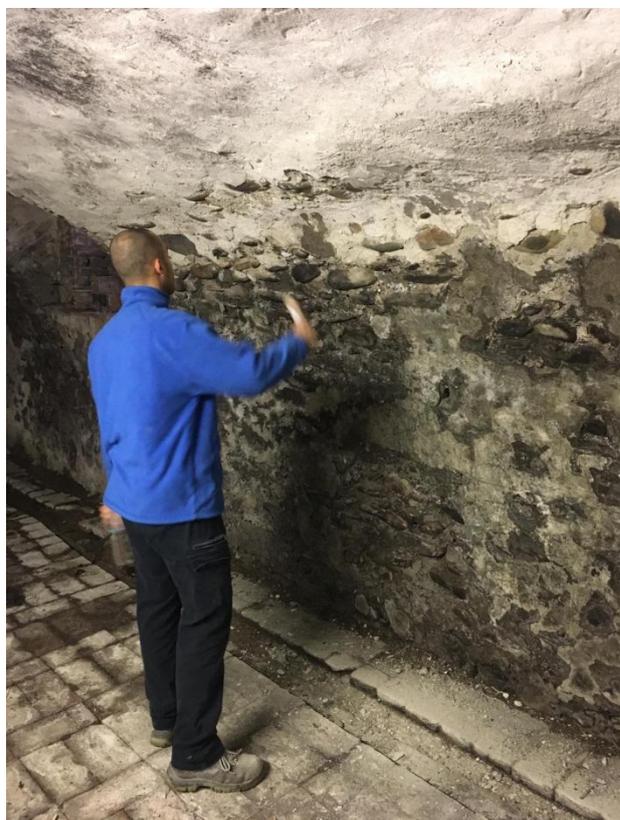
*...le Cantine della Badia durante i lavori.....*

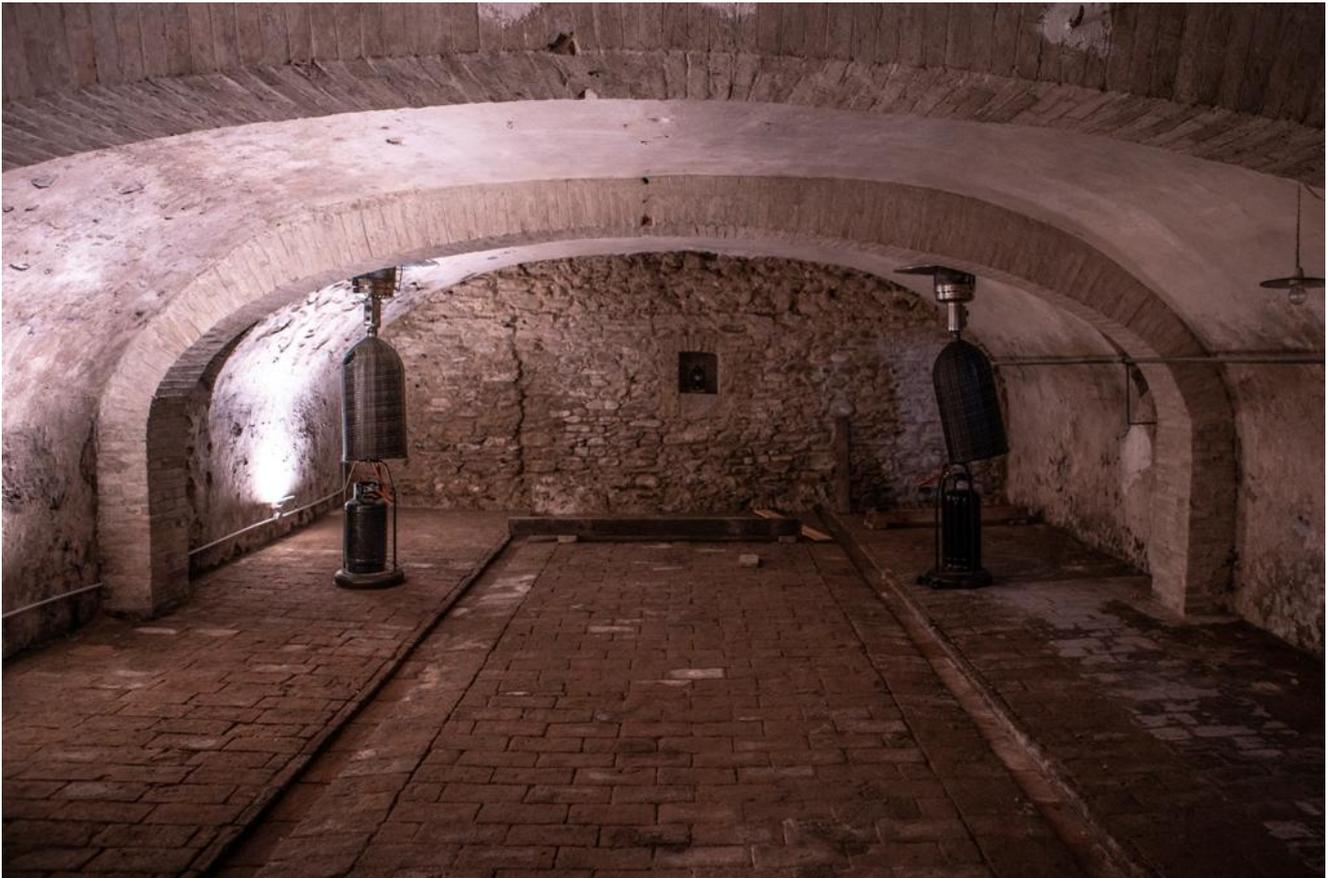
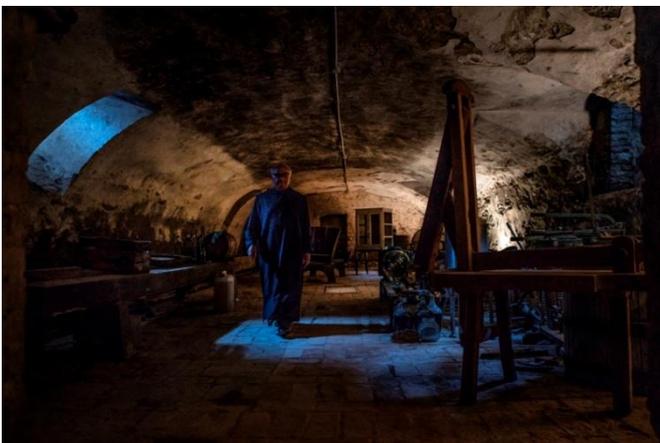
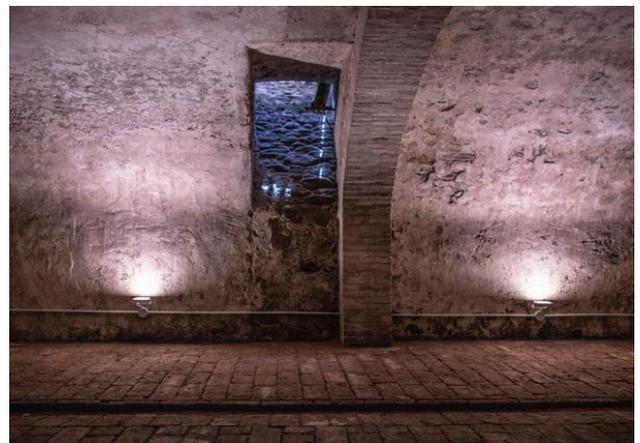
*...le cantine della Badia dopo i lavori...in attesa dell'allestimento*

Anche l'impianto di illuminazione attuale, con luci a neon applicate nella sommità delle volte sarà sostituito da corpi illuminanti a led posizionati in basso, dietro ai tavolati che caratterizzeranno l'allestimento espositivo, in modo da illuminare in modo suggestivo e controllato le volte a botte, ricreando quell'atmosfera di penombra e intima accoglienza, tipica di questi luoghi.
